# do BARCO

• Ano 1 • Mensal • N°03 • ABRIL 2009 •

# OSMOSE

A osmose é uma das principais preocupações de quem tem barco e é há muito tempo confundida com as deformações a si associadas. Por isso, neste artigo vamos explicar o que é este fenómeno, avaliar os danos causados, o tipo de tratamento mais adequado e os aspectos importantes que devem ser observados para que o tratamento seja o mais eficaz possível. E, apesar da fama, vamos até mostrar-lhe que nem toda a osmose é má.

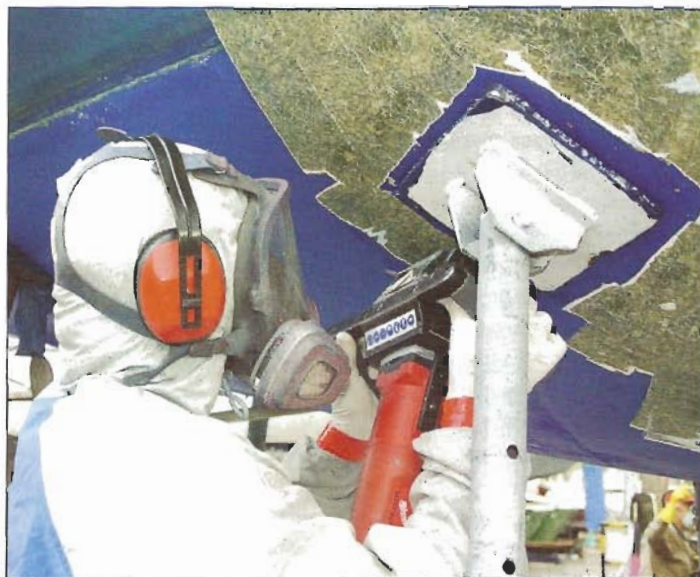
Remoção do gelcoat num tratamento completo de osmose (cortesia Tecniates).

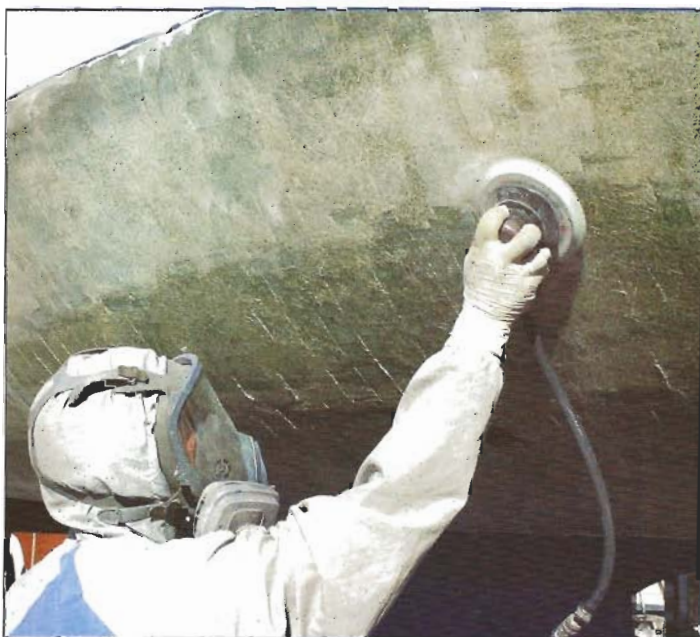
Regularização da superfície do casco após remoção do gelcoat (cortesia Tecniates).

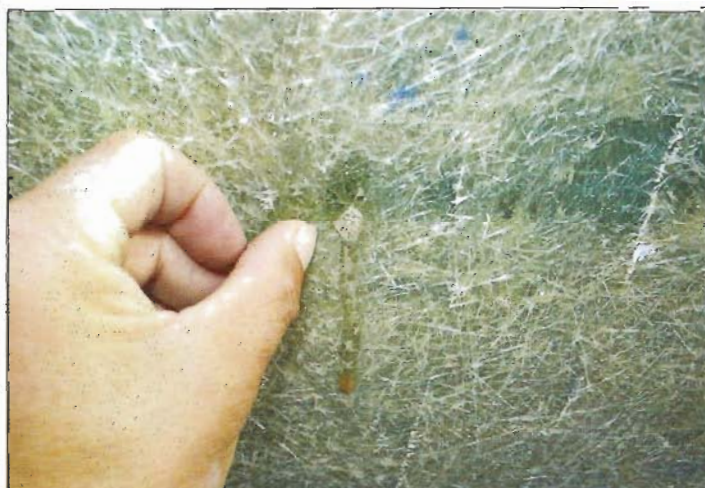
**Figura 3:**  
Wicking: canais vazios de resina entre fibras que podem absorver água por capilaridade com grande velocidade (resultante de uma fabricação deficiente, típico em laminados anteriores a 1990-1995).  
(adaptado de T. Staton-Bevan, "Osmosis and Glassfibre Yacht Construction", 2nd Ed Sheridan House (1995).

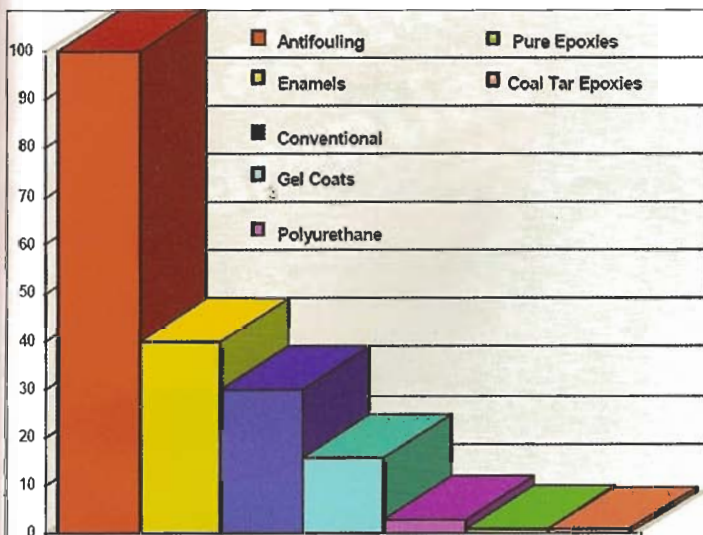
**Figura 4:** Permeabilidade à água de diferentes materiais utilizados em diferentes aspectos num casco de barcos em fibra, mostrando o benefício da substituição do gelcoat nas obras vivas por várias de-mão de resinas epoxidicas puras. (adaptado de N. Clegg, "A Short Guide to Osmosis and Its Treatment.", 2008).

*gelcoat* das obras vivas e a sua substituição após tratamento por uma barreira de várias camadas de resina epoxídica, a qual é muito superior, em termos de permeabilidade à água, ao próprio *gelcoat* (Figura 4). O custo do primeiro tipo de tratamento é inferior ao segundo, embora sejam ambos demorados, cerca de seis a 12 semanas, respectivamente. O preço de um tratamento completo é normalmente dado em três parcelas, duas fixas e uma variável, o que torna difícil uma quotação exacta no início da empreitada: (1) preparação do casco, (2) lavagem e secagem, dada por metro (LOA) e por hora de secagem necessária até se obterem os níveis de humidade adequados, e (3) selagem e acabamento do casco.

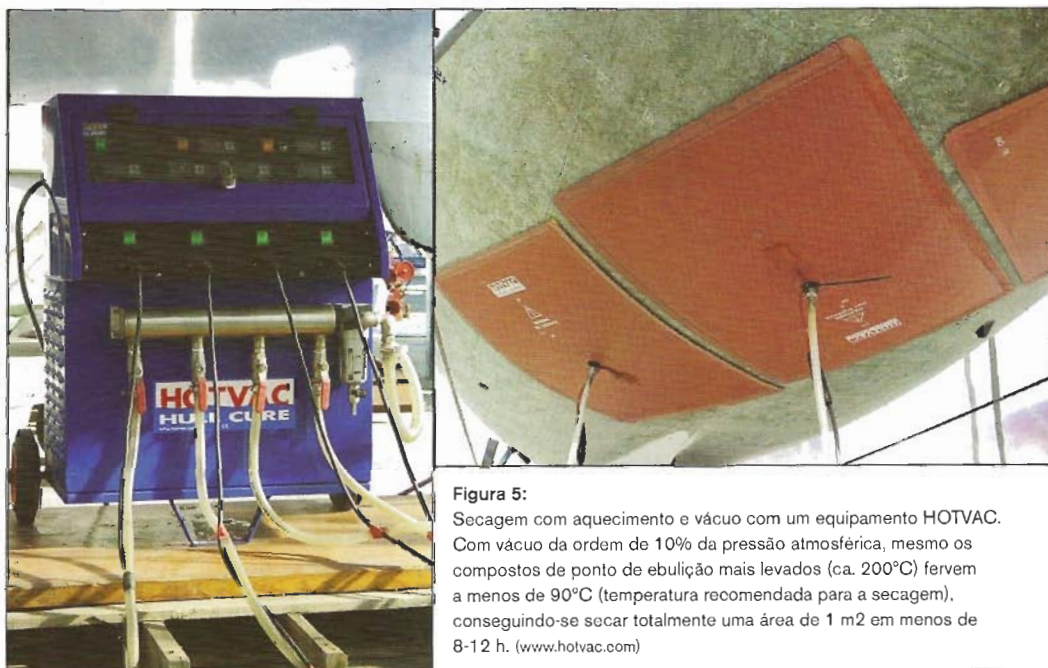
**Figura 5:** Secagem com aquecimento e vácuo com um equipamento HOTVAC. Com vácuo da ordem de 10% da pressão atmosférica, mesmo os compostos de ponto de ebulição mais levados (ca. 200°C) fervem a menos de 90°C (temperatura recomendada para a secagem), conseguindo-se secar totalmente uma área de 1 m<sup>2</sup> em menos de 8-12 h. ([www.hotvac.com](http://www.hotvac.com))

**2) Lavagem e Secagem:** o casco deve inicialmente ser lavado à pressão várias vezes para enxaguar e facilitar uma lavagem subsequente com jacto de vapor de água de baixa pressão, de modo a solubilizar e trazer até à superfície a maior quantidade possível de produtos da decomposição do laminado; em seguida, depois de seca a superfície ao ar, deve proceder-se a uma secagem com aquecimento e vácuo; o ponto de ebulição dos ácidos e glicóis encontrados habitualmente está entre 120 e 190 °C à pressão atmosférica, o que mostra que apenas com vácuo é possível removê-los em tempo útil a temperaturas moderadas (< 90°C); durante a secagem o interior do barco deve estar sem água nas cavernas e deve procurar manter-se o barco num ambiente exterior seco ou protegido da condensação de humidade (Figura 5).

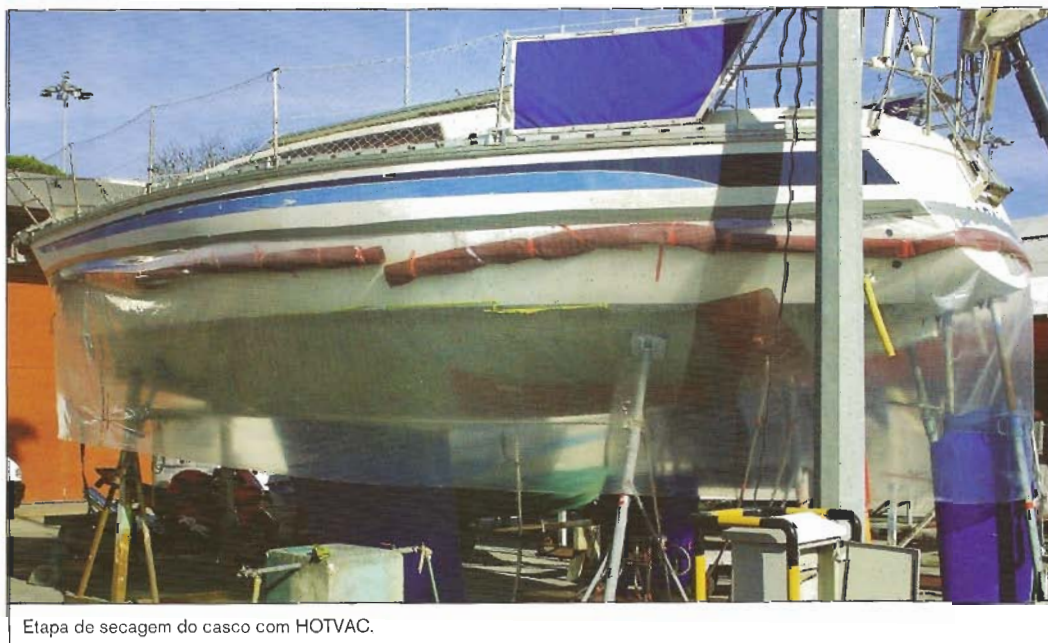
Etapa de secagem do casco com HOTVAC.
